# 引き戸 (ソフトクローズ機構付)

## ソフトクローズ機構の確認と調整

調整枠 ソフトクローズ機構付

片引き戸・引き違い戸・引き分け戸・引き込み戸専用枠材

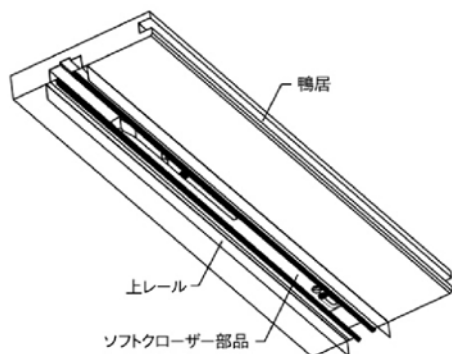
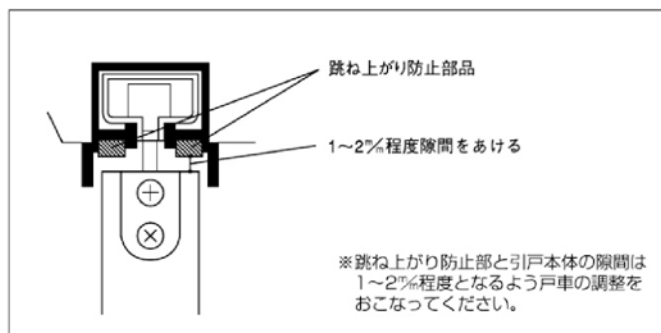
### ソフトクローズ機構が作動しない場合

①上レール内に取り付けられているソフトクローザー部品のラッチ位置が正しい位置にあるか確認してください。(下図参照)

②鍵付けに問題がないか確認してください。傾き、ねじれなどがある場合は本体の鍵付け調整機構で調整してください。
